Rehabilitación Polideportivo La Mina. Piscina Cubierta

REHABILITACIÓN POLIDEPORTIVO LA MINA Piscina Cubierta

Impermeabilización vaso de hormigón de piscina cubierta von MasterSeal 550 del Polideportivo La Mina (Carabanchel)

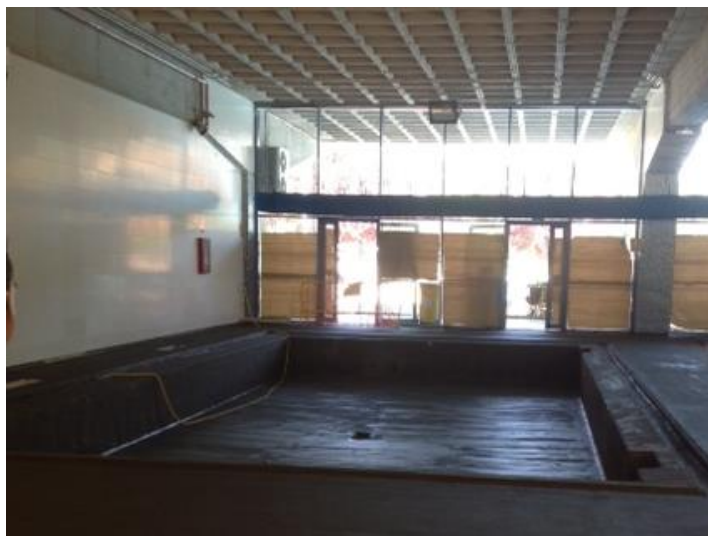
1. Piscina Cubierta del Polideportivo La Mina recién impermeabilizada con BASF
2. Sacos MasterSeal 550- Membrana Cementosa Flexible para la impermeabilización
