Depósito de agua potable de Alcalá del Río

DEPÓSITO ALCALÁ DEL RÍO – MasterSeal 550

Impermeabilización de estructuras

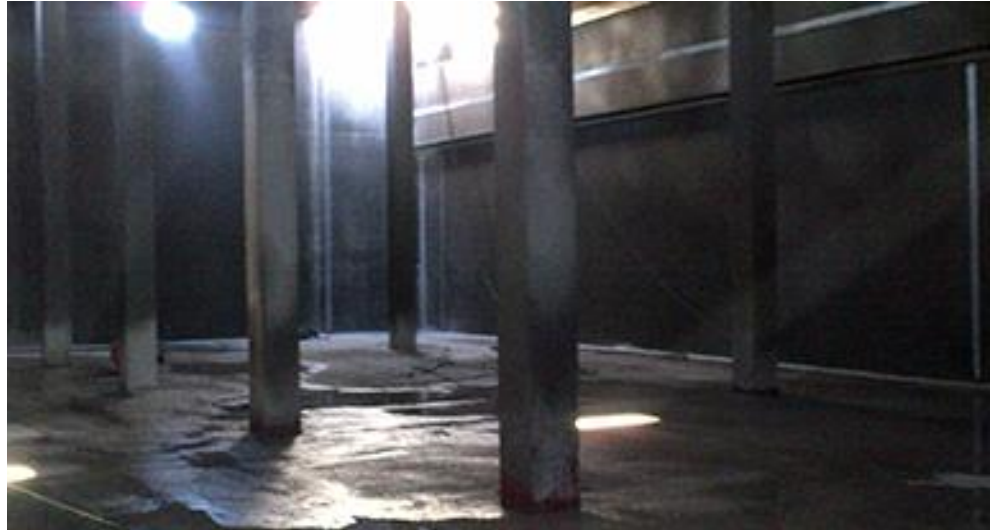
Interior del depósito una vez tratadas juntas y fisuras e impermeabilizado.

Se pretende el tratamiento de impermeabilización de un depósito de agua potable en la localidad de Alcalá del Río, en la provincia de Sevilla.

Los muros de hormigón presentan diversas fisuras, así como zonas con coqueas que requieren de una reparación estructural.

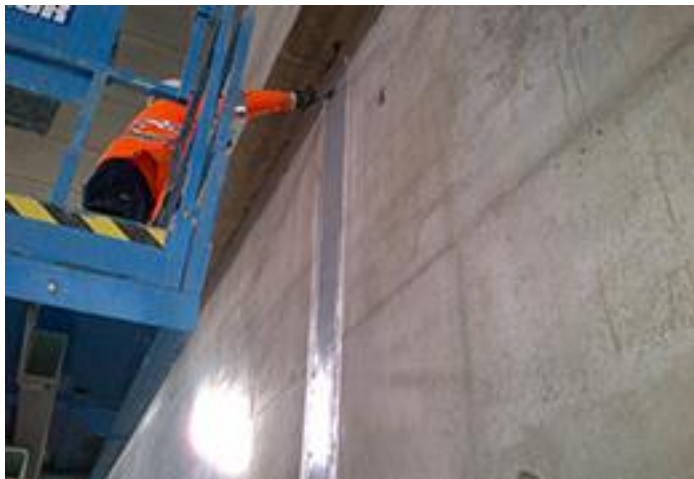
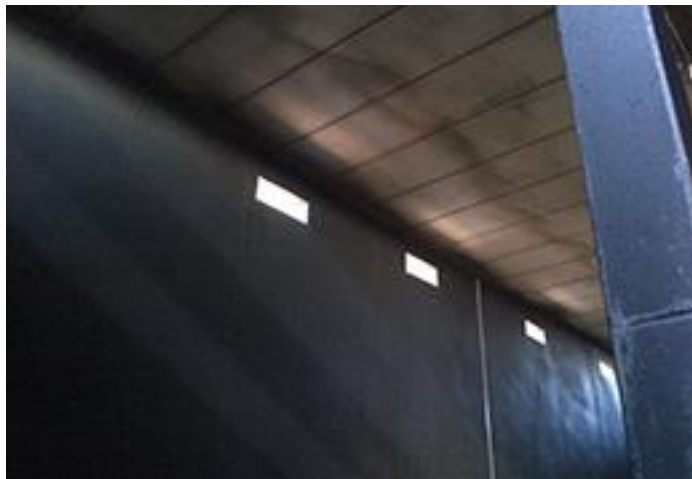
Detalle del sellado de juntas con banda MasterSeal 930 y de impermeabilización de paramentos con MasterSeal 550 y de cara interior del forjado con MasterSeal 531

De acuerdo con la UNE EN 1504 y tras evaluar los requerimientos de la obra, se decide especificar un tratamiento consistente en: reparación estructural y realización de medias cañas con MasterEmaco S 5400 (mortero cementoso sulfuresistente), sellado de juntas y de las medias cañas con banda elástica MasterSeal 930 adherida con adhesivo epoxi MasterSeal 933. En la zona de fisuras se aplica la membrana elástica de altas prestaciones MasterSeal 6100 FX armada con una malla, y sobre el total de la superficie se aplica la membrana MasterSeal 550 elástica y flexible.

En las zonas superiores donde hay fisuras que se prevé tendrán poco movimiento, se protege el hormigón con un inhibidor de corrosión MasterProtect 8000 CI de forma previa a la aplicación del MasterSeal 550.
