Rehabilitación del Mercado de San Agustín

Mercado de San Agustín

Impermeabilización de la cubierta

Impermeabilización de cubiertas

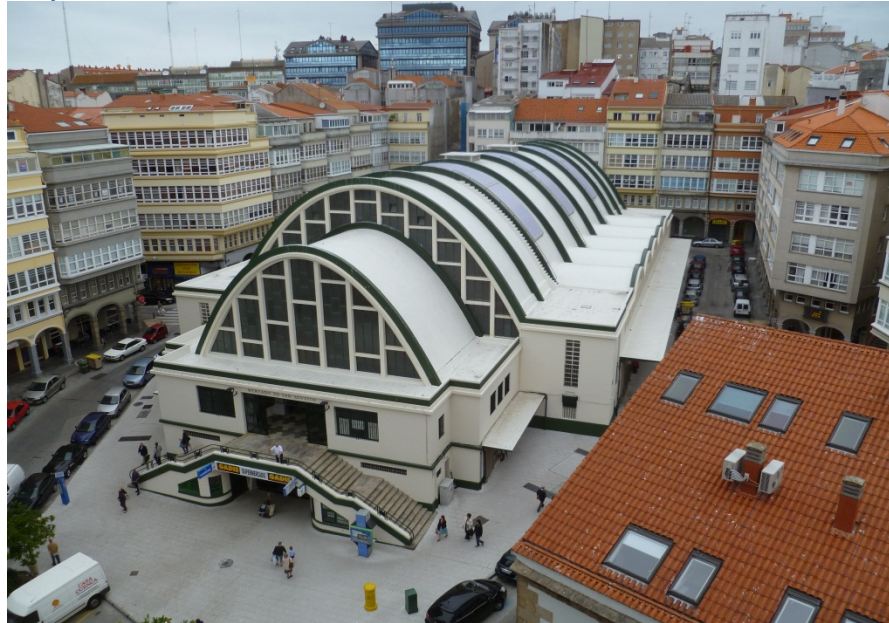
Edificio histórico y catalogado, destinado a Mercado Municipal desde su edificación en 1934, el Mercado de San Agustín necesitaba un sistema de impermeabilización integral de sus cubiertas parabólicas de hormigón armado, así como un adecentamiento de su exterior y de la planta superior interior.

El sistema de impermeabilización anterior, en base lámina PVC-Acrílica adherida al soporte había fallado en diversos puntos, con innumerables parches de diversas naturalezas: sistemas líquidos acrílicos y asfálticos, láminas de PVC y bituminosas, etc.

En la cubierta principal y naves laterales se aplicó el Sistema MasterSeal Roof 2110 en base poliuretano proyectado. Este sistema consiste en imprimación especial dependiendo del tipo de soporte, membrana de gran elasticidad y resistencia aplicada por proyección con pistola, y acabado protector y estético en colores RAL especiales.

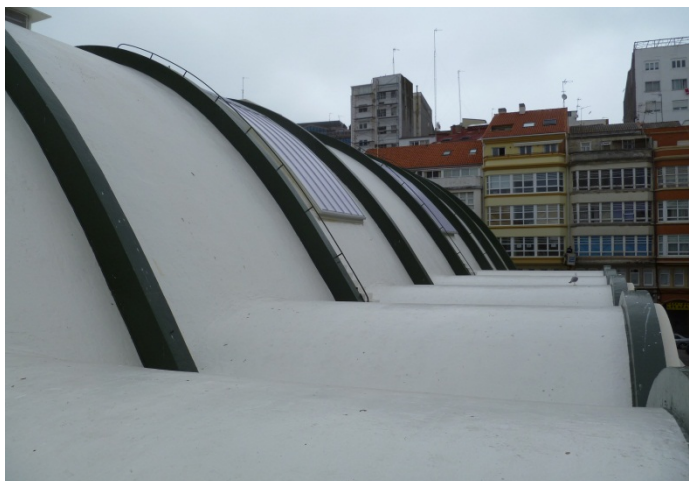
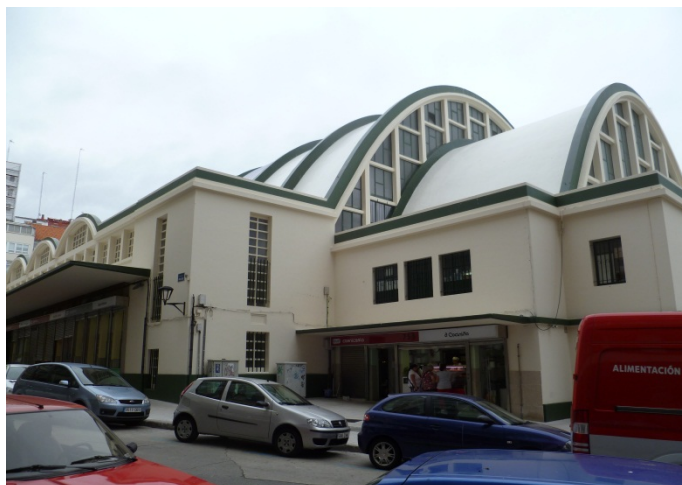
Cubiertas Principales y Laterales

En las cubiertas voladas laterales se aplicó el Sistema MasterSeal Roof 2160 en base poliuretano de aplicación manual. Este sistema consiste en imprimación especial dependiendo del tipo de soporte, membrana de gran elasticidad y resistencia aplicada de modo manual con llana dentada, y acabado protector y estético en colores RAL especiales.
