Reparación y refuerzo de pantalán en la Bahía de Santander para Dynasol

Pantalán Dynasol en la Bahía de Santander

Reparación estructural y refuerzo con fibra de carbono

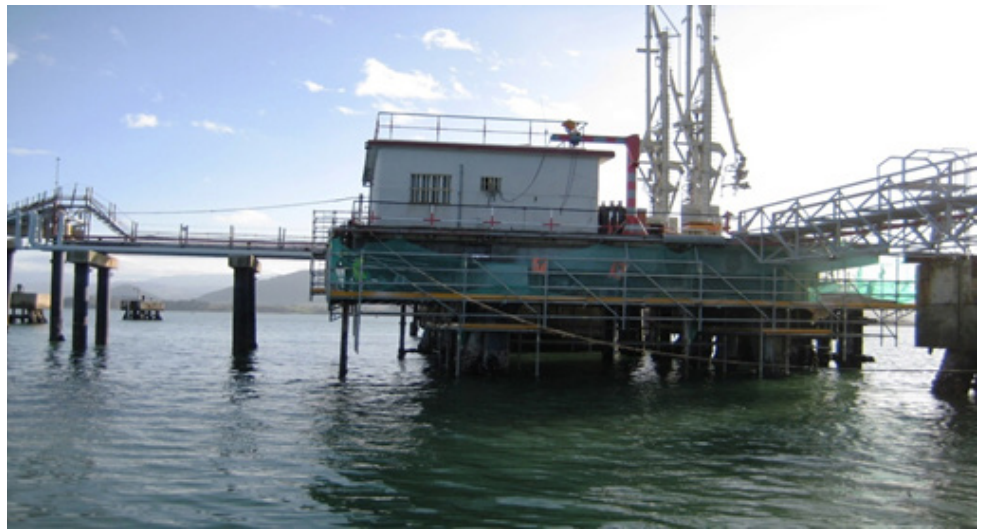
Pantalán propiedad de Dynasol en la Bahía de Santander

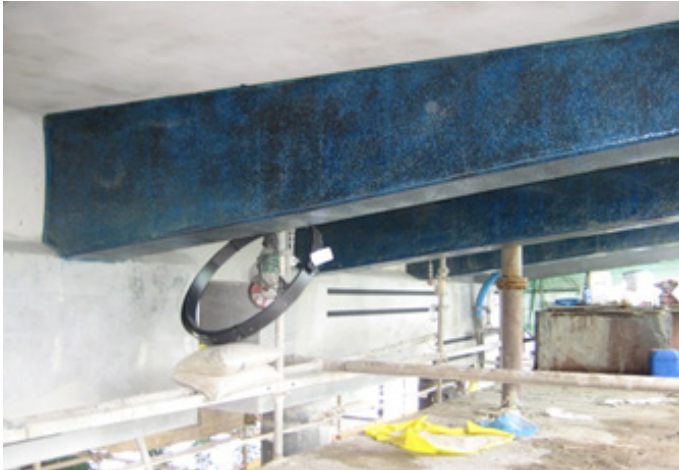
Refuerzo mediante laminados y hojas de fibra de carbono Sistema MasterBrace

El refuerzo de todos aquellos elementos en los que se había perdido sección de armado en la estructura se reforzó mediante laminados y hojas de fibra de carbono del sistema MasterBrace.

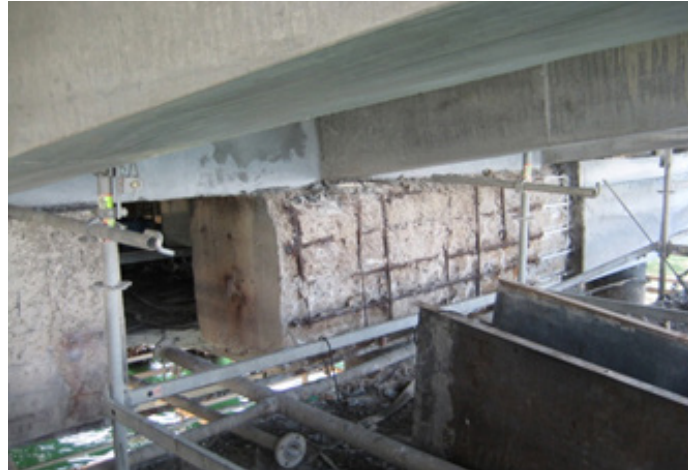
Reparación estructural con gama MasterEmaco

La solución propuesta pasa por el uso de productos de la gama MasterEmaco, en este caso MasterEmaco S 5400 y MasterEmaco S 5450 PG como morteros de reparación estructural, adecuados para reparación de estructuras de hormigón armado en ambientes marinos y MasterEmaco P 5000 AP como tratamiento de las armaduras atacadas por corrosión.
